Monitoring kolizních úseků migrace obojživelníků u Strakonice (2016) – závěrečná zpráva

Úseky:

Autor: Ing. Jan Juráš (ZO ČSOP Strakonice)

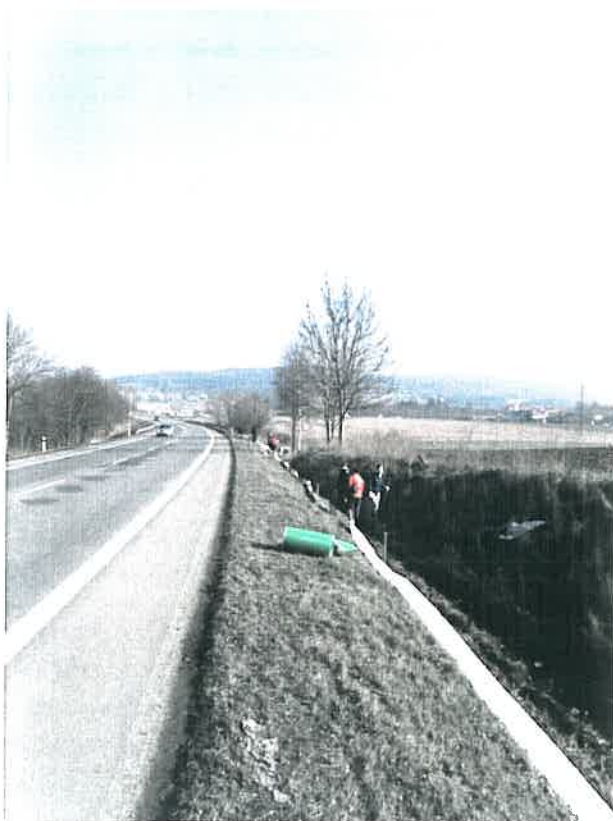
Stavba migračních bariér v r. 2016 a část úseku silnice I. třídy směrem na Strakonice

Migračními bariérami na lokalitě „Volyňská“ jsou cca 60 cm vysoké pásy tvrdé síťoviny (neumožňující šplhání obojživelníků) zapuštěné alespoň 5 cm do země, zatížené kameny a upevněné v pravidelných odstupech dřevěnými kůly. Na obou koncích celého úseku byly protisměrně zahnuty proti pohybu obojživelníků do stran. Zvířata jsou v nádobách přenášena k rozmnožovacímu rybníčku.

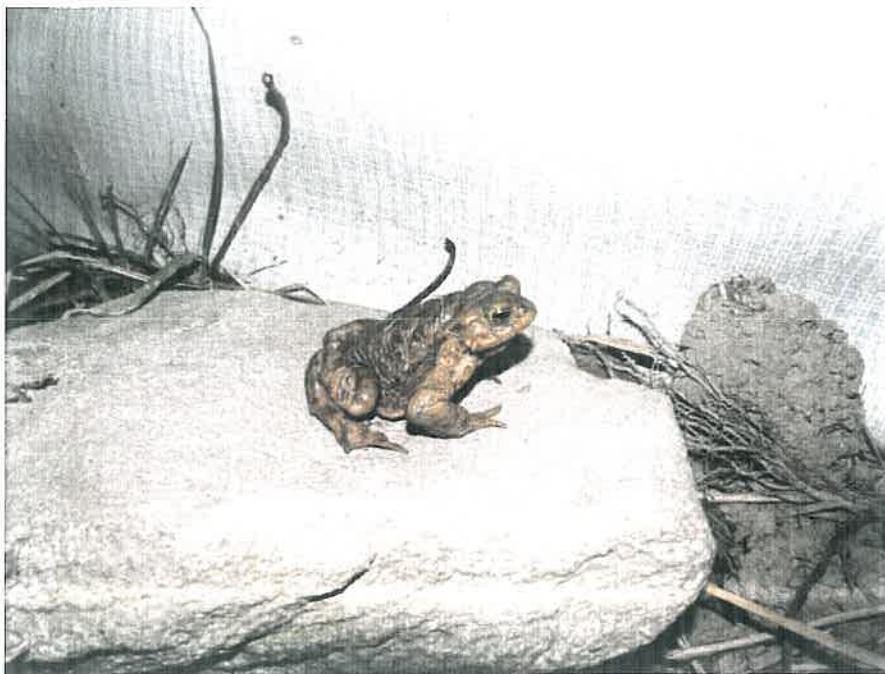
Ropucha obecná u migrační bariéry

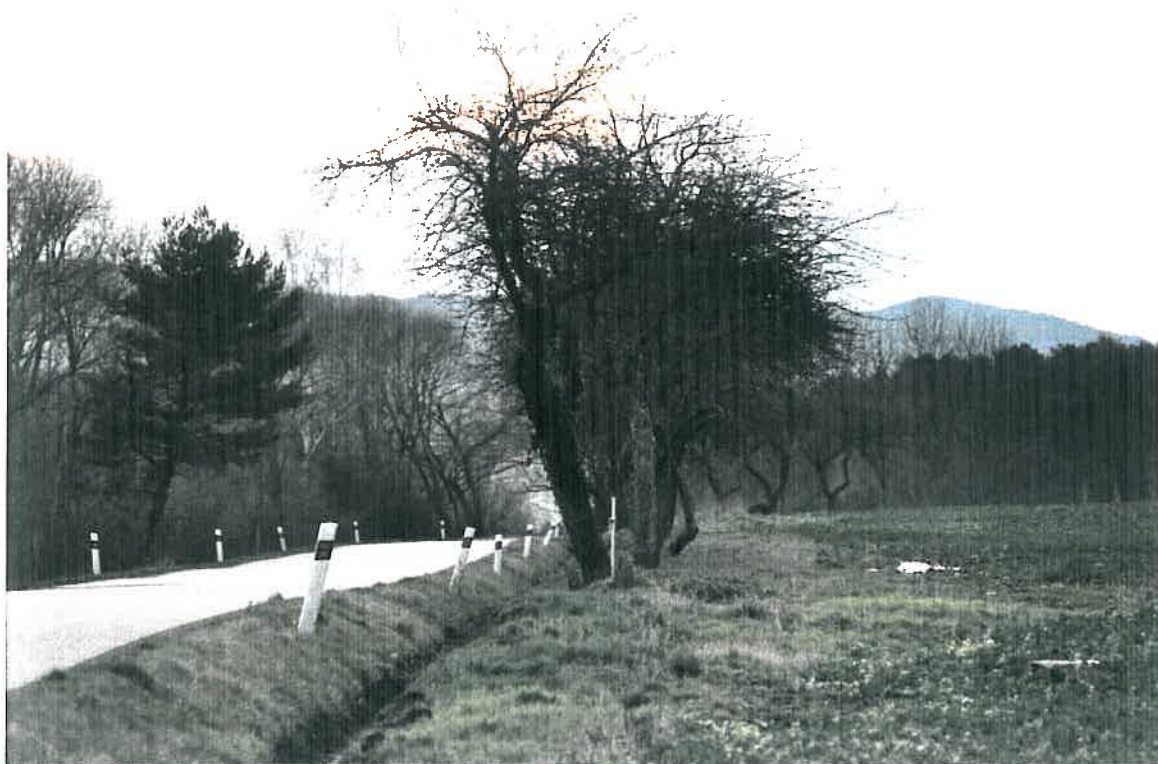
"Nebřehovická" - část úseku silnice III. třídy

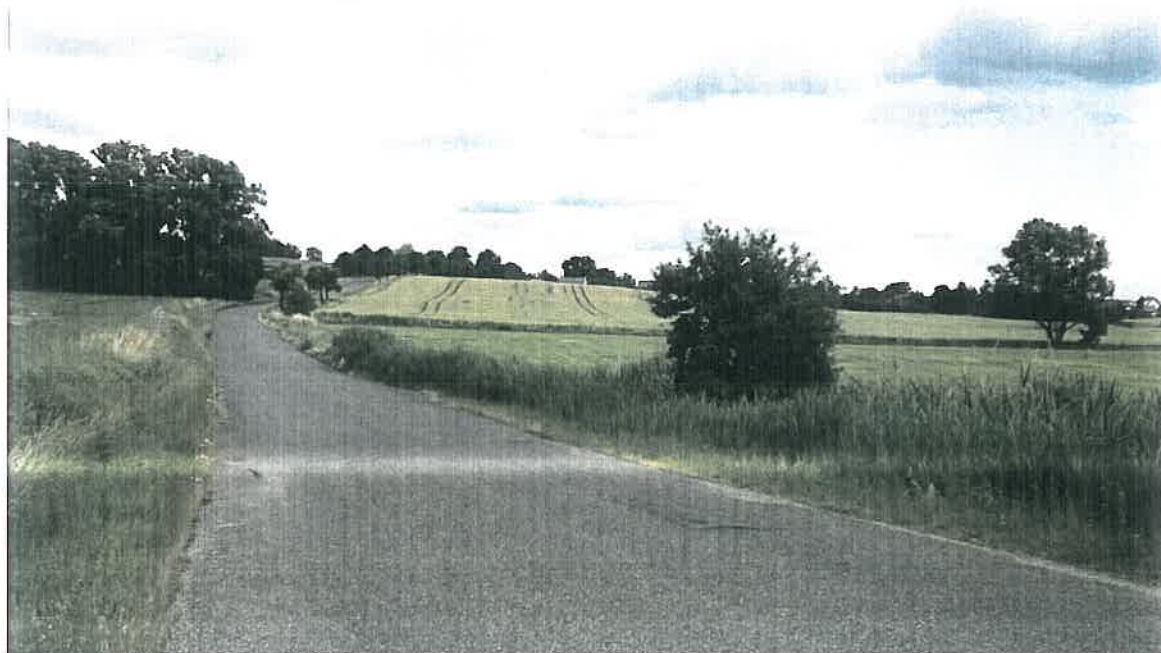
Silnice III. třídy před obcí Řepice

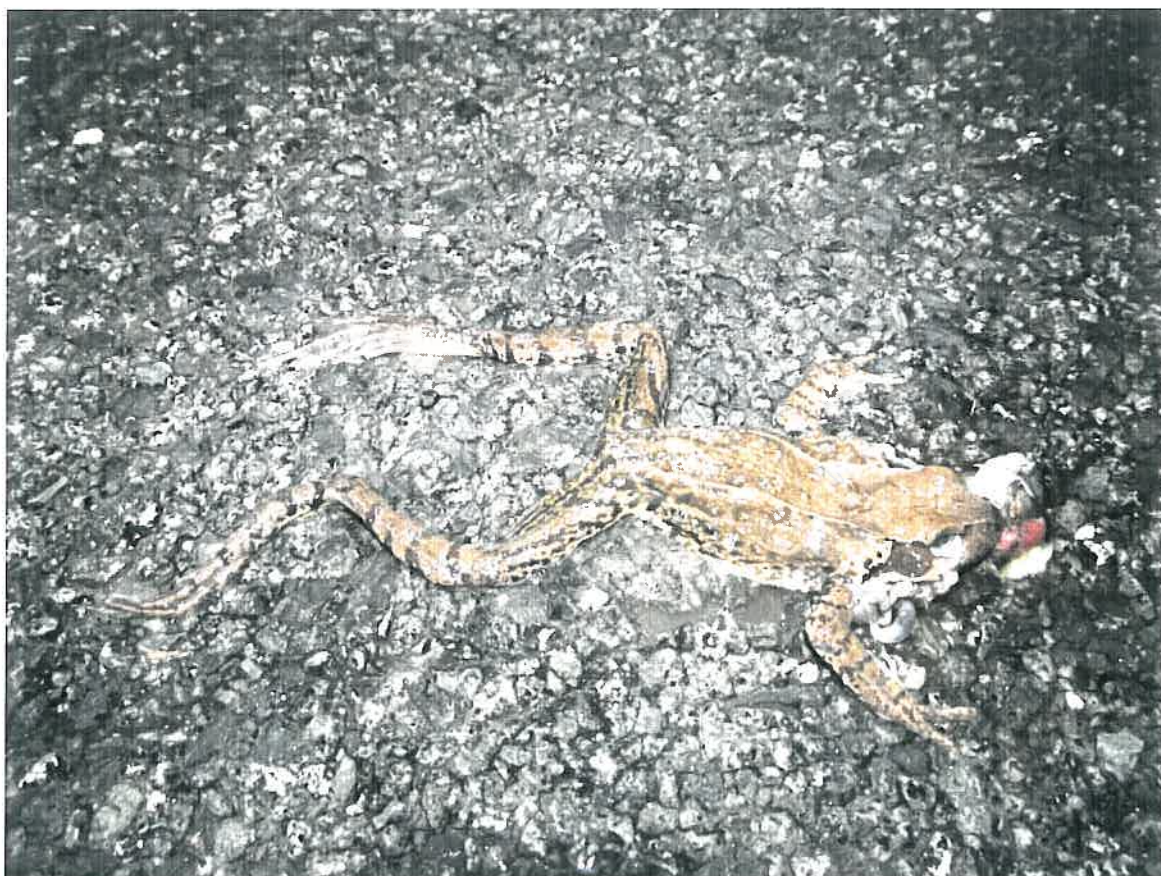
Kadaver skokana hnědého z lokality "Řepická"
